## การวิเคราะห์ความเสียหายของใบตัดในเครื่องตัดเศษพลาสติก Failure Analysis of the Cutting Blades in the Plastic Scrap Cutting Machine

Charuayporn Santhaweesuk<sup>1</sup> Thon Thongklom<sup>2\*</sup>

<sup>1,2</sup>Department of Industrial Engineering, Faculty of Engineering, Ubon Ratchathani University,

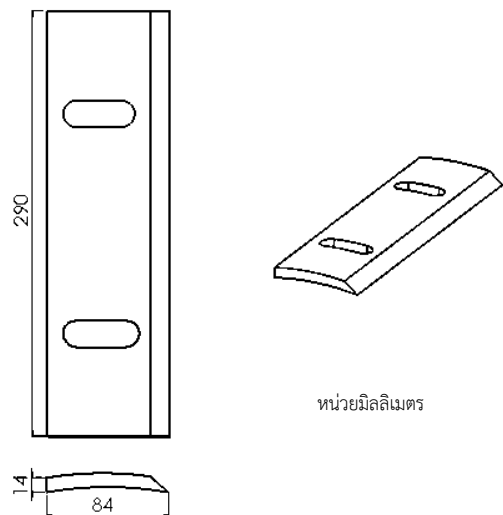
จากการศึกษาลักษณะของใบตัดที่โรงงานใช้ในปัจจุบัน พบว่า รูปร่างและขนาดของใบตัดสามารถจำแนกได้เป็น 2 กลุ่ม คือ กลุ่มที่มีรูปร่างและขนาดที่ได้มาตรฐานดังแสดงในรูปที่ 2 ซึ่งได้แก่ ใบตัดจากโรงงานอบชุบในท้องถิ่น และใบตัดจากโรงงานผู้จำหน่ายเครื่องตัดเศษพลาสติก และกลุ่มที่มีรูปร่างหน้าตัดโค้งและมีความดังแสดงในรูปที่ 3 ซึ่งได้แก่ ใบตัดที่ผลิตจากใบผานไถ จากการสอบถามผู้ประกอบการ พบว่า สาเหตุหลักที่ดัดแปลงใบผานไถมาขึ้นรูปเป็นใบตัด เพราะวัสดุมีราคาถูก และหาซื้อได้ง่าย แต่การดัดแปลงใบผานไถมาขึ้นรูปเป็นใบตัดทำให้ใบตัดที่ได้มีหน้าตัดโค้ง ซึ่งจากการตรวจพินิจภาคสนาม โดยการถอดรื้อชิ้นส่วนออกจากกัน และพิจารณาสกรูที่ยึดใบตัด พบว่าสกรูที่ยึดใบตัดกลุ่มที่มีรูปร่าง และขนาดที่ได้มาตรฐาน อยู่ในสภาวะขันแน่นและใบตัดประกบสนิทกับตัวจับยึด (Fixture) ในขณะที่ สกรูที่ยึดใบตัดที่รูปร่างหน้าตัดโค้ง อยู่ในสภาวะคลายตัวและใบตัดประกบไม่แนบสนิทกับตัวจับยึด

รูปที่ 3 รูปร่าง และขนาดของไบตัดที่ผลิตจากไบ  
ผานไถ

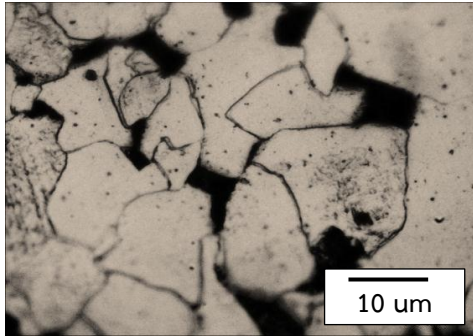
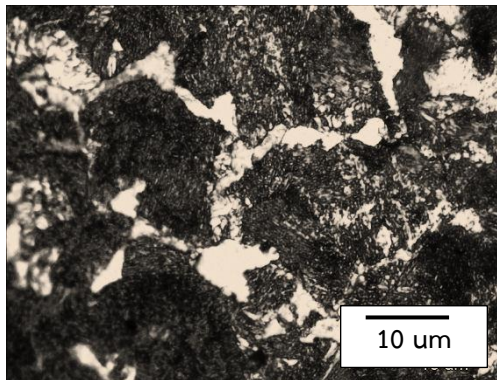
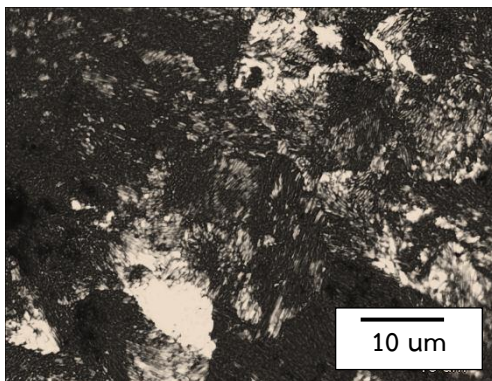
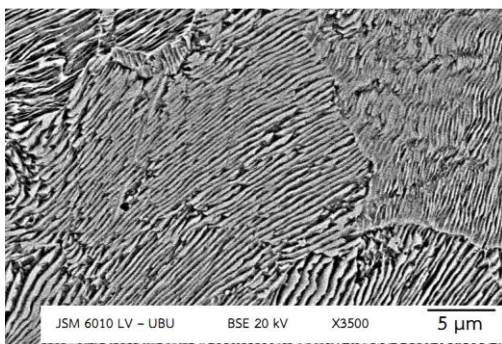
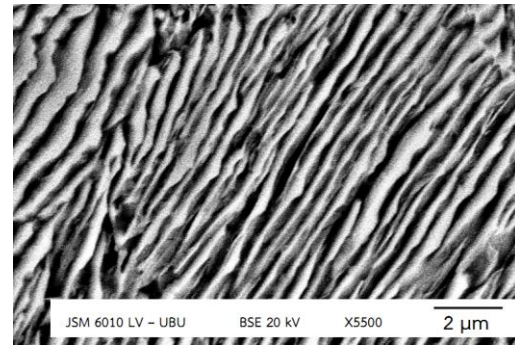
รูปที่ 4 โครงสร้างจุลภาคของใบดีดพลสดก

ผลการศึกษาโครงสร้างจุลภาคของไบตัดจากทั้ง 3 แหล่ง พบว่า องค์ประกอบของโครงสร้างจุลภาคของไบตัดทั้ง 3 มีลักษณะเหมือนกัน คือประกอบด้วยเฟสเฟอร์ไรต์ คือบริเวณเฟสสีขาว และเฟสที่มีลักษณะเป็นสีดำ ดังแสดงในรูปที่ 4ก-4ค เมื่อพิจารณาภาพถ่ายกำลังขยายสูง

จากกล้องจุลทรรศน์อิเล็กตรอนแบบส่องกราดในโหมด Backscatter Electron Image พบว่าเฟสสีดำที่ถ่ายจากกล้องจุลทรรศน์แบบแสง คือเฟสเฟิร์ลไลต์ที่มีลักษณะโครงสร้างเป็นแถบสลับระหว่างเฟอร์ไรท์และซีเมนไตต์แถบสีขาว ดังแสดงในรูปที่ 4ง. และรูปที่ 4จ. ซึ่งโครงสร้างจุลภาคของใบตัดทั้ง 3 มีปริมาณเฟสเฟิร์ลไลต์แตกต่างกัน ใบตัดที่ผลิตจากใบผานไถมีปริมาณเฟิร์ลไลต์ในโครงสร้างจุลภาคสูงสุดคือร้อยละ 92.36 ต่อหน่วยพื้นที่ รองลงมาคือใบตัดจากโรงงานผู้จำหน่ายเครื่องตัดเศษพลาสติกมีปริมาณเฟิร์ลไลต์ร้อยละ 85.64 ต่อหน่วยพื้นที่ และใบตัดจากโรงงานอบชุบในท้องถิ่นมีปริมาณเฟิร์ลไลต์น้อยที่สุดคือร้อยละ 6.16 ต่อหน่วยพื้นที่ โครงสร้างจุลภาคที่ประกอบด้วยเฟอร์ไรท์ และเฟิร์ลไลต์เป็นโครงสร้างที่ได้จากการเย็นตัวช้าๆ ภายหลังการอบ austenitize ของเหล็กกล้าไฮโปยูเทคตอยด์ ปริมาณของพื้นที่เฟสเฟิร์ลไลต์สามารถบ่งบอก และเปรียบเทียบความมาก – น้อยของปริมาณคาร์บอนในเหล็กกล้า [6] เมื่อทำการเปรียบเทียบลักษณะของโครงสร้างจุลภาคกับผลวิเคราะห์ส่วนผสมทางเคมีดังแสดงในตารางที่ 1 พบว่าผลที่ได้มีความสอดคล้องกัน ใบตัดจากโรงงานอบชุบในท้องถิ่นมีปริมาณคาร์บอนร้อยละ 0.04 โดยน้ำหนัก ใบตัดจากโรงงานผู้จำหน่ายเครื่องตัดเศษพลาสติกมีปริมาณคาร์บอนร้อยละ 0.40 โดยน้ำหนัก และใบตัดที่ผลิตจากใบผานไถมีปริมาณคาร์บอนร้อยละ 0.64 โดยน้ำหนัก

จากลักษณะของโครงสร้างจุลภาค และส่วนผสมทางเคมีของใบตัดจากโรงงานผู้จำหน่ายเครื่องตัดพลาสติก พบว่า ใบตัดไม่ได้เป็นเหล็กกล้าเครื่องมือตามที่กล่าวอ้าง เนื่องจากปริมาณธาตุผสมกลุ่มที่รวมตัวกับคาร์บอนเพื่อเกิดเป็นสารประกอบคาร์ไบด์ เช่น โครเมียม โมลิบดีนัม และทังสเตนมีปริมาณน้อย ไม่ถึงร้อยละ 1 โดยน้ำหนัก นอกจากนั้นโครงสร้างจุลภาคของเหล็กกล้าเครื่องมือที่ผ่านการชุบแข็งจะประกอบด้วยอนุภาคคาร์ไบด์ของธาตุผสมบนเนื้อพื้นมาร์เทนไซต์ [7] แต่เมื่อพิจารณาโครงสร้างจุลภาคของใบตัดแล้วไม่พบโครงสร้างดังกล่าว จึงสรุปได้ว่าใบตัดจากโรงงานผู้จำหน่ายเครื่องตัดพลาสติกไม่ได้ผลิตจากเหล็กกล้าเครื่องมือ

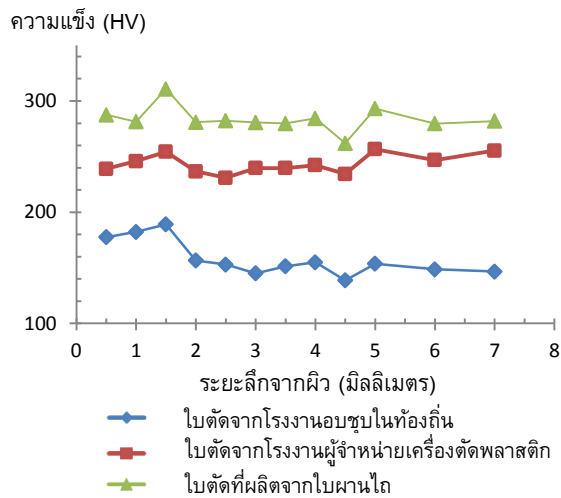
รูปที่ 5 การกระจายตัวของค่าความแข็งจากผิวอบชุบ

ผลทดสอบค่าความแข็งโดยเฉลี่ยของใบตัดจากทั้ง 3 แหล่ง พบว่า ใบตัดจากโรงงานอบชุบในท้องถิ่นมีค่าความแข็งเฉลี่ย 158.1 HV ใบตัดจากโรงงานผู้จำหน่ายเครื่องตัดเศษพลาสติกมีค่าความแข็งเฉลี่ย 245.5 HV และใบตัดที่ผลิตจากใบผานไถมีค่าความแข็งเฉลี่ย 283.7 HV รูปที่ 5 แสดงผลการทดสอบค่าความแข็งในบริเวณผิวอบชุบของใบตัดจากทั้ง 3 แหล่ง จะเห็นได้ว่าค่าความแข็งของใบตัดจากทั้ง 3 แหล่งมีค่าเกือบคงที่เมื่อระยะทางจากผิวอบชุบเพิ่มขึ้นจนถึงระยะห่างจากผิว 8 มิลลิเมตร เมื่อเปรียบเทียบค่าความแข็งบริเวณผิวอบชุบกับบริเวณใจกลางชิ้นงาน พบว่า ใบตัดจากโรงงานอบชุบในท้องถิ่นมีค่าความแข็งที่ผิวสูงกว่าบริเวณภายใน เนื่องจากการใช้เปลวไฟให้ความร้อน หากใช้เวลาในการเผาเหล็กสั้น ความร้อนจะอยู่ที่บริเวณผิว ไม่กระจายสู่ภายในชิ้นงาน ส่งผลให้ความแข็งที่ผิวภายหลังปล่อยให้เย็นตัวในน้ำมันมีค่าสูงกว่าบริเวณภายในชิ้นงาน

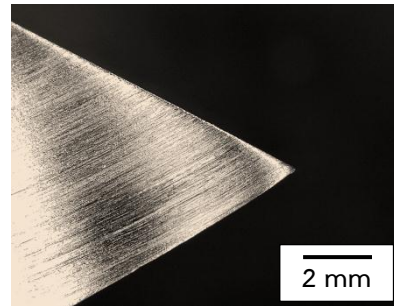
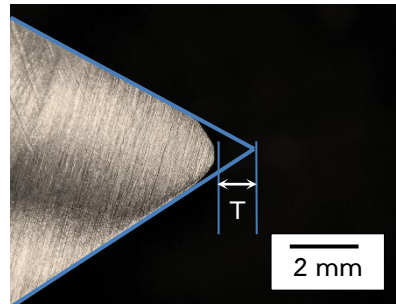
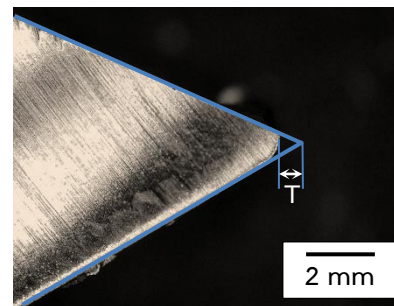
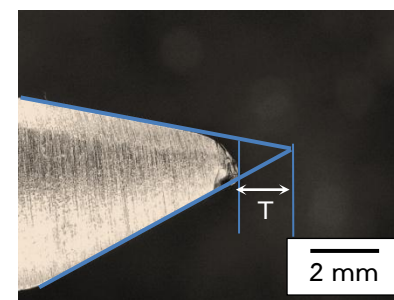
เมื่อใบตัดจากทั้ง 3 แหล่ง หมดอายุการใช้งานโดยไม่สามารถตัดเศษพลาสติกให้มีขนาดเล็กลงได้ จะถูกนำมาตรวจพินิจลักษณะของคมตัดที่เปลี่ยนแปลงไปหลังการใช้งาน โดยตัดเฉพาะบริเวณปลายคมตัด และถ่ายภาพคมตัดที่เปลี่ยนแปลงภายหลังการใช้งาน และวัดระยะการสูญเสียคมตัด (T) รูปที่ 6ก-6ง แสดงลักษณะของคมตัดที่ยังไม่ผ่านการใช้งาน และลักษณะของคมตัดหลังการใช้งานของใบตัดจากโรงงานอบชุบในท้องถิ่น ใบตัดจากโรงงานผู้จำหน่ายเครื่องตัดพลาสติกและใบตัดที่ผลิตจากใบผานไถ ตามลำดับ และเมื่อเปรียบเทียบถ่วงคมตัดก่อน และหลังใช้งาน พบว่า ใบตัดจากทั้ง 3 แหล่งเกิดการสูญเสียคมตัด ใบตัดจากโรงงานอบชุบในท้องถิ่นมีระยะ T 0.63 มิลลิเมตร ใบตัดจากโรงงานผู้จำหน่ายเครื่องตัดพลาสติกมีระยะ T 0.33 มิลลิเมตร และใบตัดที่ผลิตจากใบผานไถมีระยะ T 0.93 มิลลิเมตร จากผลการศึกษา ระยะการสูญเสียคมตัดพบว่าใบตัดที่ผลิตจากใบผานไถมีมุมคมตัดเริ่มต้นแคบกว่าใบตัดจากโรงงานอบชุบในท้องถิ่น และใบตัดจากโรงงานผู้จำหน่ายเครื่องตัดพลาสติก ทำให้ใบตัดที่ผลิตจากใบผานไถมีความสามารถในการรับแรงน้อยกว่า จึงมีระยะการสูญเสียคมตัดสูงกว่า

ง. คมตัดของใบตัดที่ผลิตจากใบผานไถหลังใช้งาน  
รูปที่ 6 ปลายคมตัดของใบตัดก่อนและหลังการใช้งาน

ความเสียหายของใบตัดที่ผลิตจากไบผานไถเกิดจากความไม่เหมาะสมของรูปร่างเครื่องมือ ทั้งในส่วนคมตัด และรูปร่างใบตัด จากรูปที่ 6 จะพบว่าใบตัดที่ผลิตจากไบผานไถมีระยะการสูญเสียคมตัดกว้าง ทั้งนี้มีสาเหตุหนึ่งมาจากคมตัดเริ่มต้นของใบตัดที่ผลิตจากไบผานไถมีมุมองศาแคบกว่าใบตัดมาตรฐาน ขนาดมุมคมตัดเป็นปัจจัยที่มีผลต่ออายุการใช้งานของเครื่องมือ [12-13] คมตัดที่มีมุมขนาดเล็กมีพื้นที่ในการรับแรงน้อย หากเกิดการกระแทกจึงมีโอกาสเกิดการเสียรูปแบบถาวร ในส่วนของรูปร่างของใบตัดก็เป็นอีกปัจจัยหนึ่งที่มีผลต่อความเสียหาย ถึงแม้ว่าวัสดุที่ใช้ทำผานไถจะเป็นเหล็กกล้าที่มีปริมาณคาร์บอนร้อยละ 0.64 โดยน้ำหนัก และมีความแข็งแรงสูงกว่าใบตัดจากโรงงานอบชุบในท้องถิ่น กับใบตัดจากโรงงานผู้จำหน่ายเครื่องตัดพลาสติก แต่ใบตัดที่ผลิตจากไบผานไถมีหน้าตัดโค้ง ไม่สามารถจับยึดได้แนบสนิท ใบตัดจึงเกิดการกระแทกจนเกิดความเสียหาย ในทางปฏิบัติจริง เมื่อใบตัดสูญเสียคมตัดไม่สามารถตัดพลาสติกให้มีขนาดเล็กได้ ผู้ปฏิบัติงานจะถอดใบตัด

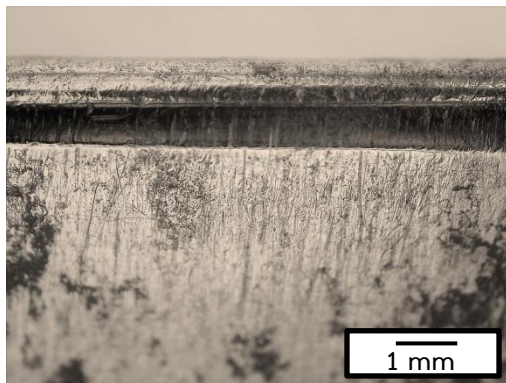
เมื่อพิจารณาพื้นผิวบริเวณด้านหลังของคมตัดจากทั้ง 3 แหล่งภายหลังการใช้งาน พบว่า ใบตัดจากทั้ง 3 แหล่งมีรอยสึกหรอที่เกิดจากการขีดข่วนบริเวณคมตัด ดังแสดงในรูปที่ 7 ทิศทางของรอยที่พบส่วนใหญ่อยู่ในทิศ

ทางขนานกับการเคลื่อนที่ของใบตัด ขนาดของร่องที่เกิดจากการขีดข่วนแตกต่างกันขึ้นกับขนาดของอนุภาคขัดถู (Abrasive Particles) จากการตรวจสอบสภาวะการทำงาน พบว่าขวดพลาสติกไม่ได้ถูกทำความสะอาดก่อนนำมาตัดย่อยในเครื่องตัดพลาสติก แต่ถูกทำความสะอาดขณะขวดพลาสติกถูกตัดย่อยด้วยการเติมสารละลายของน้ำผสมผงซักฟอกอุตสาหกรรม และโซเดียมไฮดรอกไซด์ เพื่อเป็นการทำความสะอาดเศษพลาสติก และพบว่า ขวดพลาสติกที่นำมารีไซเคิลมีเศษดินและสิ่งปนเปื้อนอื่นๆ ปะปนอยู่ด้วย เมื่อเติมสารละลายของน้ำขณะย่อยเศษพลาสติก ทำให้น้ำกับดินผสมกันกลายเป็นสเลอรี (slurry) ดังแสดงในรูปที่ 8 เมื่อใบมีดเคลื่อนที่ สเลอรีจะไหลผ่านใบตัด อนุภาคของดินจะขีดข่วนในทิศทางขนานกับทิศทางการเคลื่อนที่ของใบตัด[9]

รูปที่ 7 ภาพถ่ายด้านหลังคมตัดของใบตัดจากโรงงานอบชุบในท้องถิ่นหลังใช้งาน

ความเสียหายที่เกิดจากการสึกหรอแบบขัดถูที่เกิดใบตัดจากทั้ง 3 แหล่ง มีสาเหตุหลักจากดิน และสิ่งปนเปื้อนอื่นๆ ที่ปนมากับขวดพลาสติก การทำความสะอาดขวดพลาสติกก่อนเข้าเครื่องตัดเป็นกระบวนการลดปัจจัยที่ทำให้เกิดการสึกหรอแบบขัดถูได้ ซึ่งในปัจจุบันทางผู้ประกอบการกำลังศึกษาความเป็นไปได้ในการเพิ่มสถานีทำความสะอาดขวดพลาสติกก่อนนำขวนเข้าสู่กระบวนการตัด

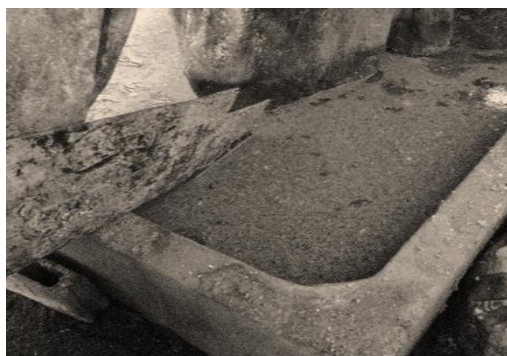
รูปที่ 8 สเลอรีของน้ำ และดินจากขวดพลาสติกที่อยู่ในเครื่องตัดเศษพลาสติก

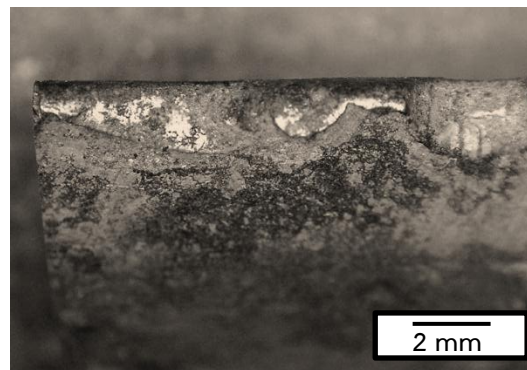
ใบตัดที่ผลิตจากใบผานไถหลังการใช้งาน จะพบรอยมวนขนาด 1-2 มิลลิเมตร ตลอดแนวคมตัดดังแสดงในรูปที่ 9 รอยมวนที่เกิดขึ้นเป็นสาเหตุที่ทำให้ใบตัดไม่สามารถตัด

เศษพลาสติกให้ขาดเป็นชิ้นที่มีขนาดเล็กได้ ใบตัดที่ผลิตจากใบผานไถมีหน้าตัดโค้ง ทำให้ไม่สามารถยึดกับฟิกเจอร์ได้สนิท ใบตัดเกิดการสั่นสะเทือน และเลื่อนตำแหน่งการติดตั้งใบตัดได้กำหนดให้ระยะห่างระหว่างคมตัด (Clearance) ของใบตัดวิ่ง และใบตัดยึดมีระยะ 1 มิลลิเมตร ซึ่งเป็นระยะที่ใกล้กันมาก ด้วยปัจจัยเหล่านี้จึงทำให้ใบตัดวิ่งเลื่อนไปกระทบกับใบตัดยึด บริเวณปลายคมตัดของใบตัดถูกกลับให้มีความคมตึงแสดงในรูป 6ก. ปลายคมตัดจึงมีลักษณะบาง ไม่ทนต่อการรับแรงที่เกิดจากการกระทบกัน ซึ่งแรงดังกล่าวส่งผลให้เกิดความเค้นที่สูงกว่าความเค้น ณ จุดครากของวัสดุทำใบตัด เกิดการเสียรูปแบบถาวร (Plastic Deformation) บริเวณปลายคมตัด คมตัดที่มีลักษณะบางถูกบีบให้เสียรูปไปในทิศทางที่ขนานกับการเคลื่อนที่ของใบตัด เมื่อมีแรงกระทำอย่างต่อเนื่องในทิศทางเดิมปลายคมตัดจะถูกพับลงไป [2, 10]

รูปที่ 9 ภาพถ่ายปลายคมตัดที่เกิดการเสียรูปแบบถาวรของใบตัดที่ผลิตจากใบผานไถ

ออกมาล้มคมใหม่ แต่ใบตัดที่แตกหักไม่สามารถนำมาล้มคมเพื่อใช้ใหม่ได้ เป็นเหตุให้เสียต้นทุน ใบตัดที่ผลิตจากไบผานไถจึงไม่เหมาะสมที่จะใช้งาน หากจำเป็นต้องใช้งานควรออกแบบอุปกรณ์จับยึดใบตัดให้สามารถยึดใบตัดแนบสนิทกับชุดจับยึด

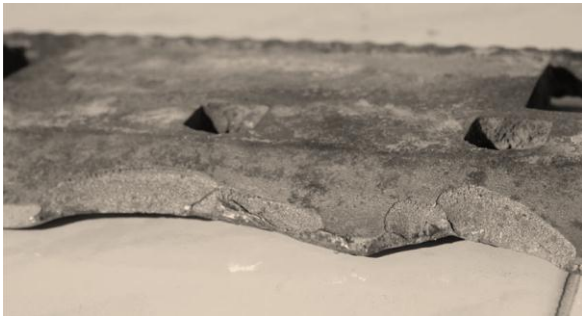
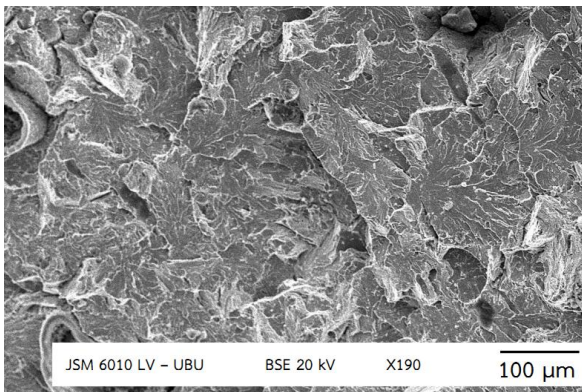
รูปที่ 10 ใบตัดที่ผลิตจากไบผานไถที่เกิดการแตกหัก

ปัญหาที่เกิดจากการกระทบกันของใบตัดนอกจากการเกิดการเสียรูปแบบถาวรแล้ว หากใบตัดมีการกระทบกันเป็นระยะถี่ จะเกิดรอยแตกขนาดใหญ่ดังแสดงในรูปที่ 10 ก. เมื่อพิจารณาภาพถ่ายกำลังขยายสูงจากกล้องจุลทรรศน์อิเล็กตรอนแบบส่องกราด ดังแสดงในรูปที่ 10 ข. พบว่ารอยแตกที่พบเป็นลักษณะแตกเปราะแบบผ่านเกรน (Transgranular Fracture)

ก. รอยแตกขนาดใหญ่ที่คมตัด

ข. ภาพถ่ายผิวแตกที่กำลังขยาย 190 เท่าจากกล้องจุลทรรศน์อิเล็กตรอนแบบส่องกราดในโหมด Backscatter Electron Image แสดงลักษณะการแตกหักแบบเปราะ
