## การวิเคราะห์ความเสียหายของใบตัดในเครื่องตัดเศษพลาสติก Failure Analysis of the Cutting Blades in the Plastic Scrap Cutting Machine

Charuayporn Santhaweesuk<sup>1</sup> Thon Thongklom<sup>2\*</sup>

<sup>1,2</sup>Department of Industrial Engineering, Faculty of Engineering, Ubon Ratchathani University,

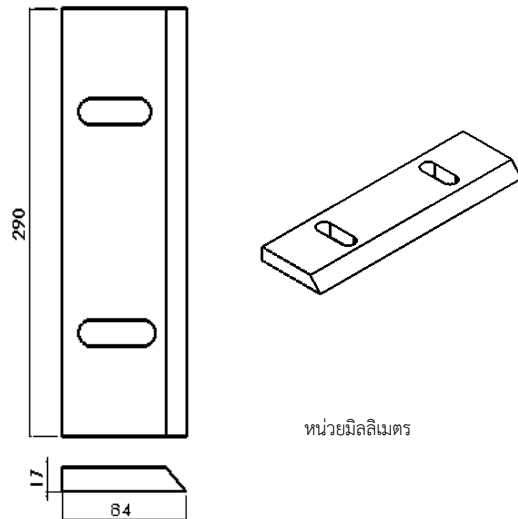
จากการศึกษาลักษณะของใบตัดที่โรงงานใช้ในปัจจุบัน พบว่า รูปร่างและขนาดของใบตัดสามารถจำแนกได้เป็น 2 กลุ่ม คือ กลุ่มที่มีรูปร่างและขนาดที่ได้มาตรฐานดังแสดงในรูปที่ 2 ซึ่งได้แก่ ใบตัดจากโรงงานอบชุบในท้องถิ่น และใบตัดจากโรงงานผู้จำหน่ายเครื่องตัดเศษพลาสติก และกลุ่มที่มีรูปร่างหน้าตัดโค้งและมีความดังแสดงในรูปที่ 3 ซึ่งได้แก่ ใบตัดที่ผลิตจากใบผานไถ จากการสอบถามผู้ประกอบการ พบว่า สาเหตุหลักที่ดัดแปลงใบผานไถมาขึ้นรูปเป็นใบตัด เพราะวัสดุมีราคาถูก และหาซื้อได้ง่าย แต่การดัดแปลงใบผานไถมาขึ้นรูปเป็นใบตัดทำให้ใบตัดที่ได้มีหน้าตัดโค้ง ซึ่งจากการตรวจพินิจภาคสนาม โดยการถอดรื้อชิ้นส่วนออกจากกัน และพิจารณาสกรูที่ยึดใบตัด พบว่าสกรูที่ยึดใบตัดกลุ่มที่มีรูปร่าง และขนาดที่ได้มาตรฐาน อยู่ในสภาวะขันแน่นและใบตัดประกบสนิทกับตัวจับยึด (Fixture) ในขณะที่ สกรูที่ยึดใบตัดที่รูปร่างหน้าตัดโค้ง อยู่ในสภาวะคลายตัวและใบตัดประกบไม่แนบสนิทกับตัวจับยึด

รูปที่ 2 รูปร่าง และขนาดของไบตัดจากโรงงาน  
อบชุบในห้องฉีดยา และไบตัดจากโรงงาน  
ผู้จำหน่ายเครื่องตัดพิเศษพลาสติก
